*Informe final de la restauración del Estandarte
perteneiente a la Cofradía de Nuestro Padre
Jesús Nazareno, (Marrajos). Cartagena, Murcia.*

*Mónica Enamorado Martínez
C/General Ricardos 25, 4º I
28019 Madrid
N.I.F: 50444456-M*

El objeto del presente documento es presentar el informe final de la restauración del Estandarte perteneciente a la Cofradía de Nuestro Padre Jesús Nazareno, Cartagena, Murcia.

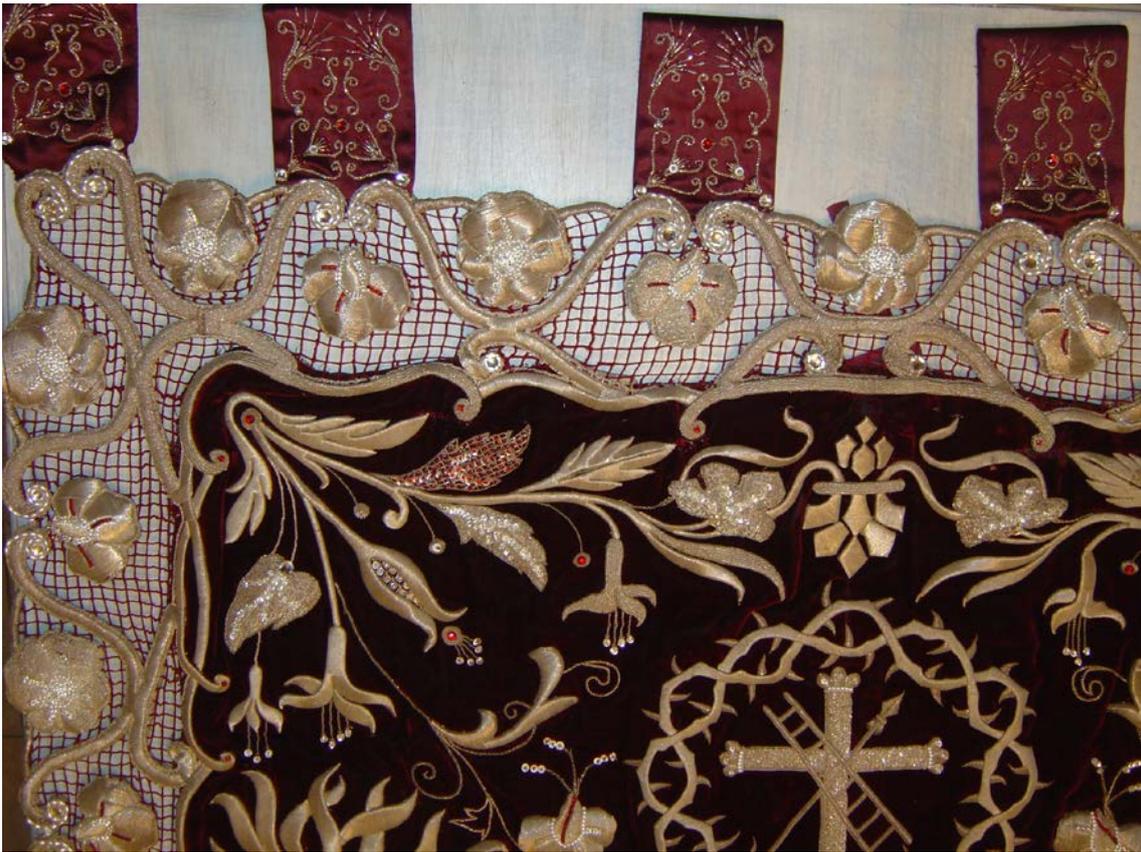
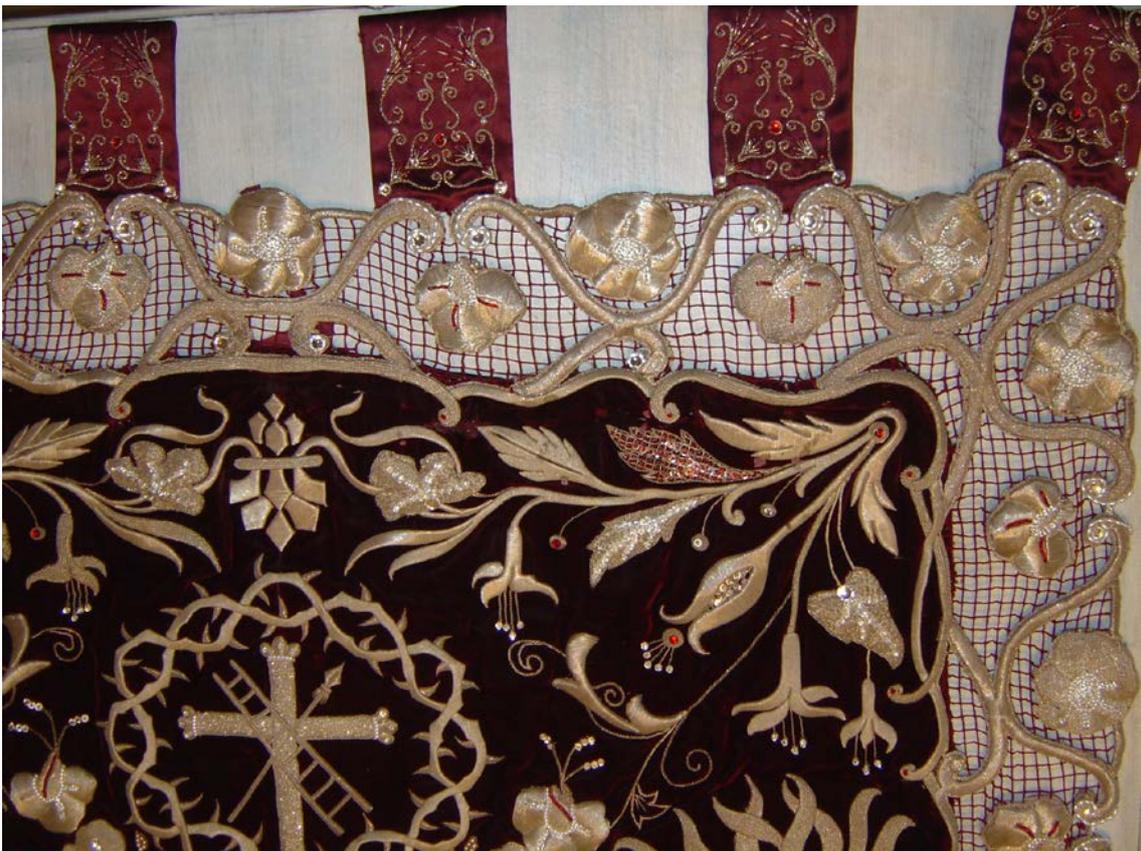
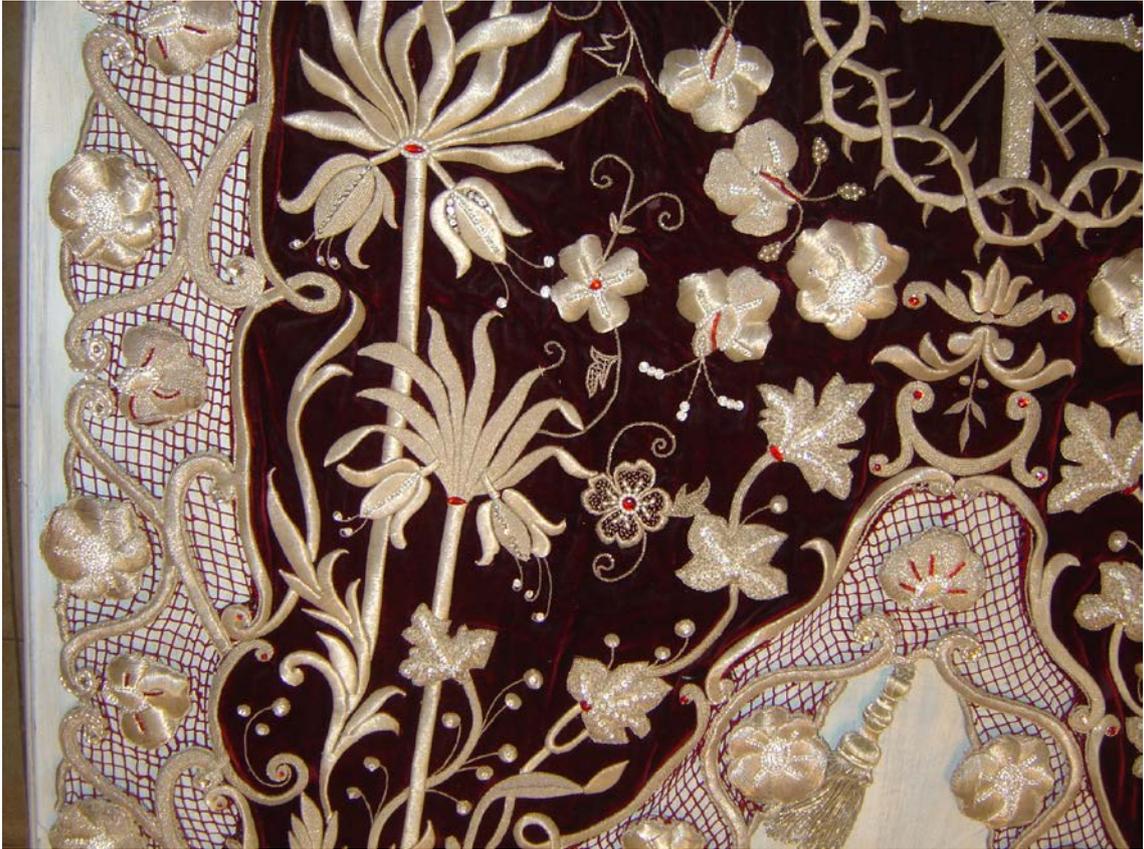
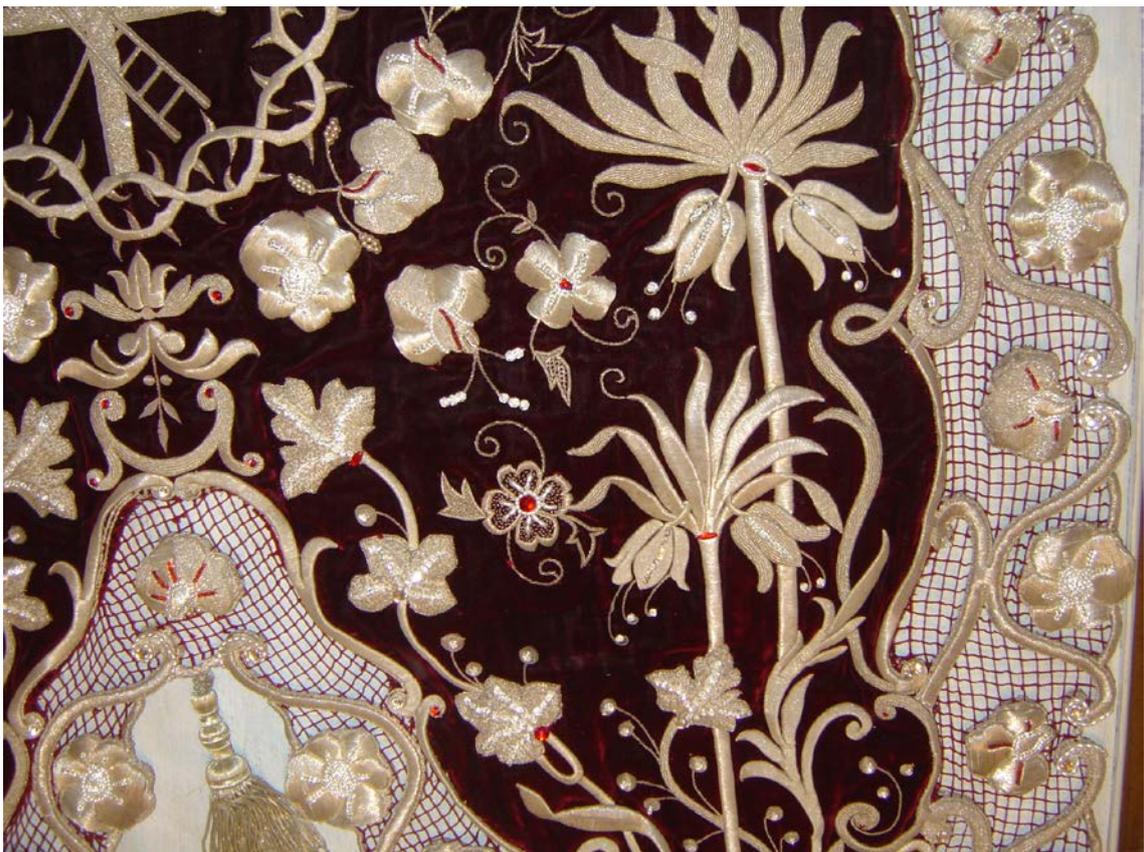
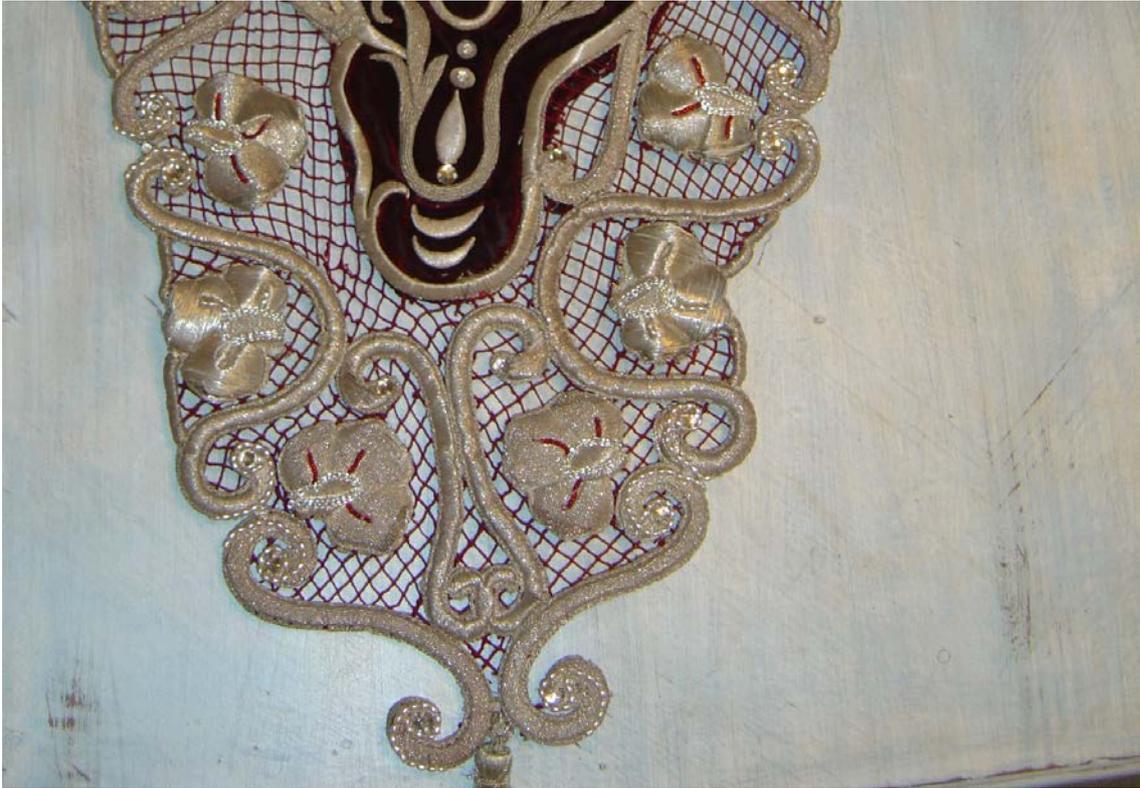
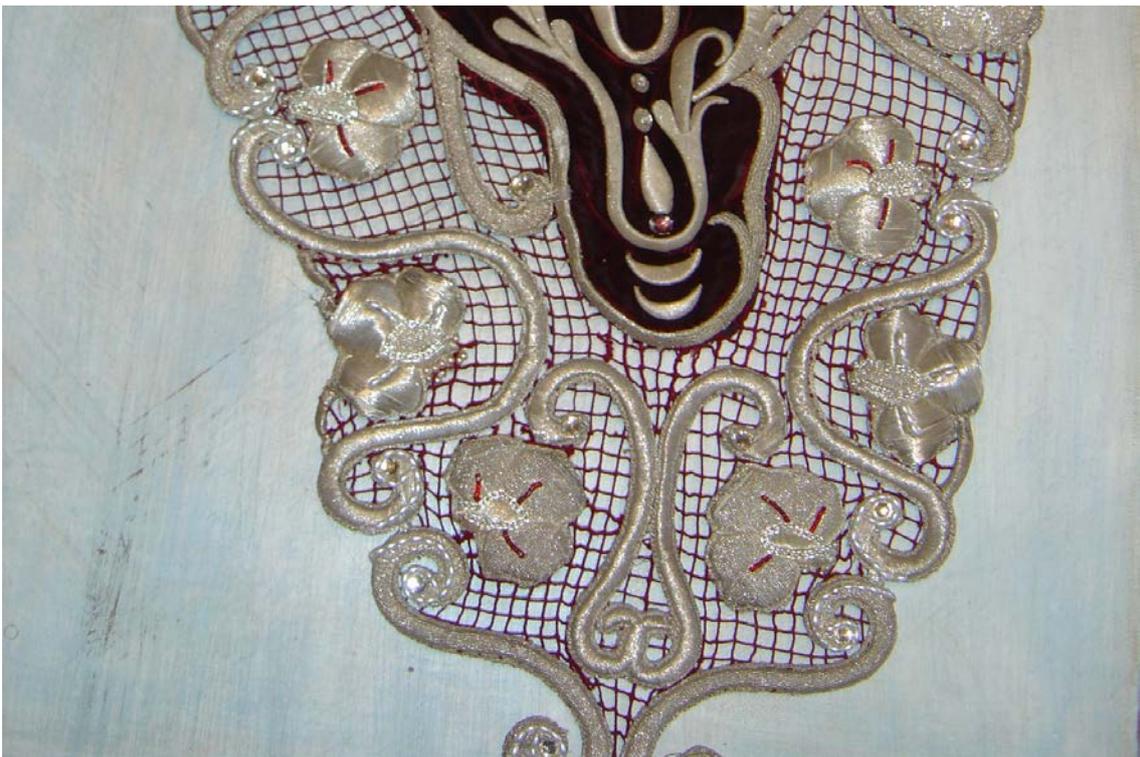
Fotos 1-6: Iniciales antes de la restauración.

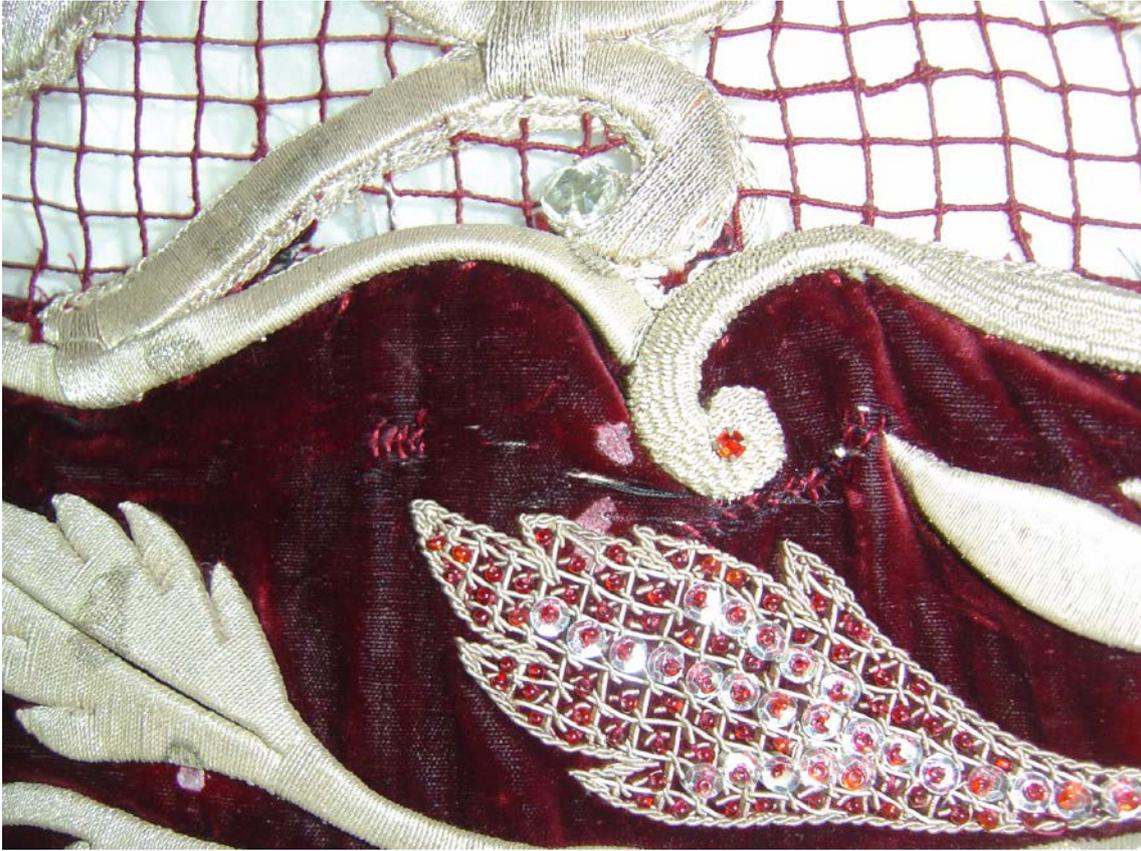
Manchas blancas. Desgaste del pelo del terciopelo, que dejan visible el tejido de fondo. Pequeñas pérdidas del hilo que forma la redecilla exterior. Tensiones del tejido. Han añadido piedras de diferentes colores y perlas con posterioridad. El Estandarte ha sufrido una intervención anterior. Esta intervención ha provocado los daños más importantes en el tejido. Posiblemente se añadieron las piedras de colores y las perlititas que se aprecian por toda la superficie. Pero también dieron una capa de adhesivo sintético por el reverso del terciopelo, esto ha provocado la rigidez que tiene el terciopelo y las manchas blancas. También han producido las fisuras en el tejido.

Foto 7: Detalle manchas y zurcidos antes de la restauración

Limpieza química. Mediante disolvente se ha intentado eliminar las manchas blancas. Pero su eliminación provoca la pérdida del pelo del terciopelo, por lo que únicamente se han eliminado las manchas de cera con disolvente orgánico.

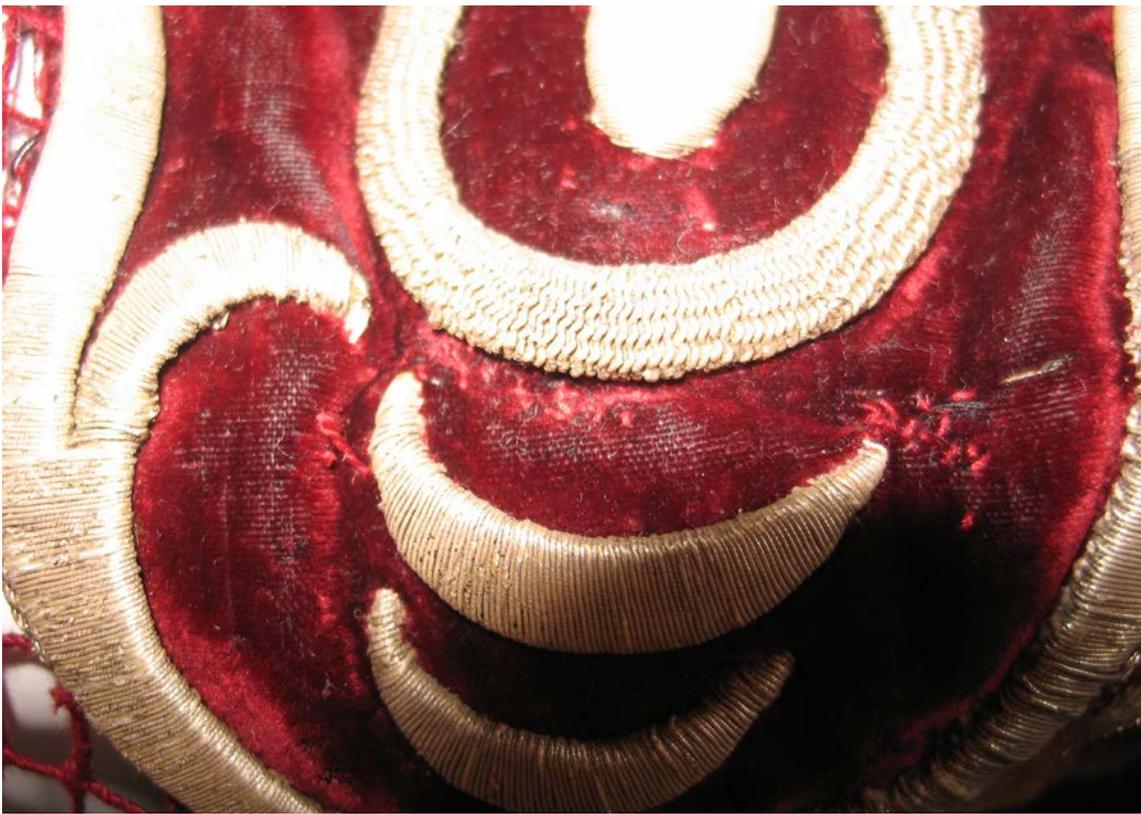
Presenta suciedad superficial. Los daños más importantes son los producidos por el uso de la pieza. Estos están centrados en la zona superior donde se aprecian zonas zurcidas y con rajadas en sentido horizontal. Es la zona que más tensión sufre. Estos daños (pequeñas fisuras y rajadas en el tejido), se aprecian en toda la superficie, especialmente se centran en los extremos de las flores.

Foto 8: Detalle zurcidos

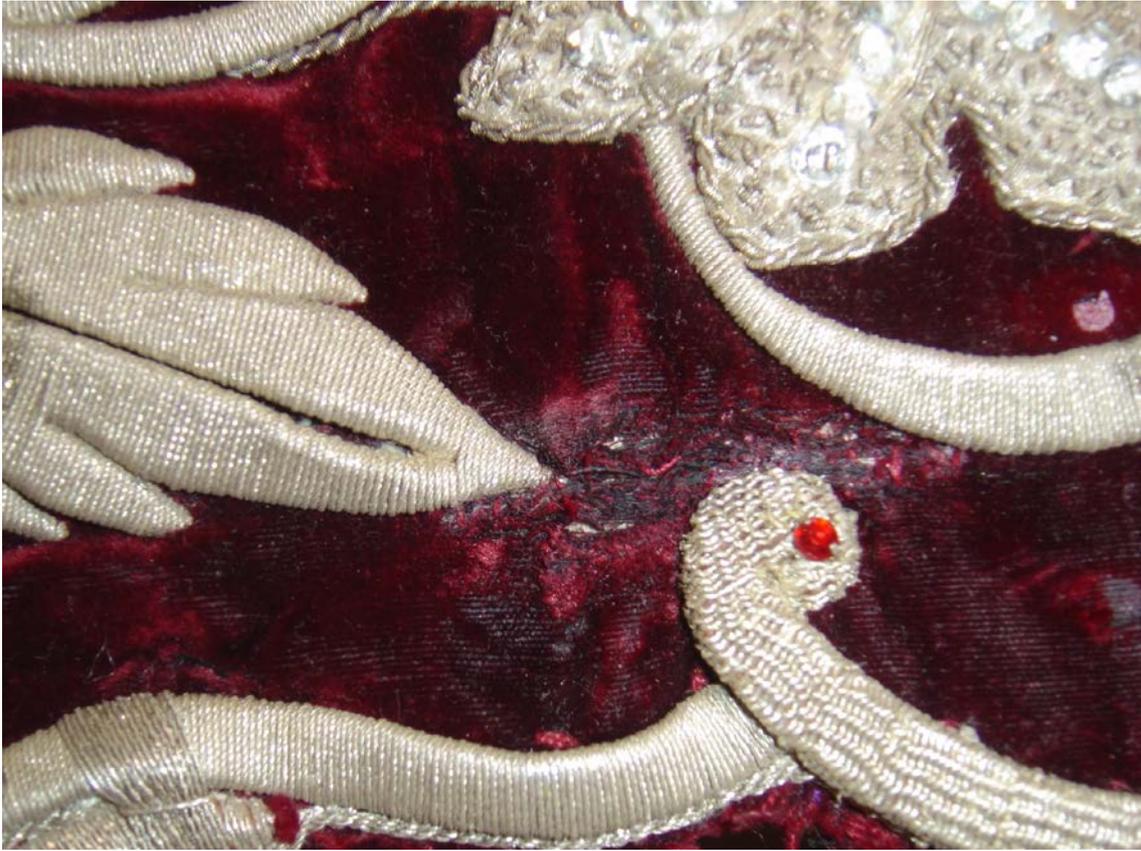
Foto 9: Detalle huella dejada por el adhesivo

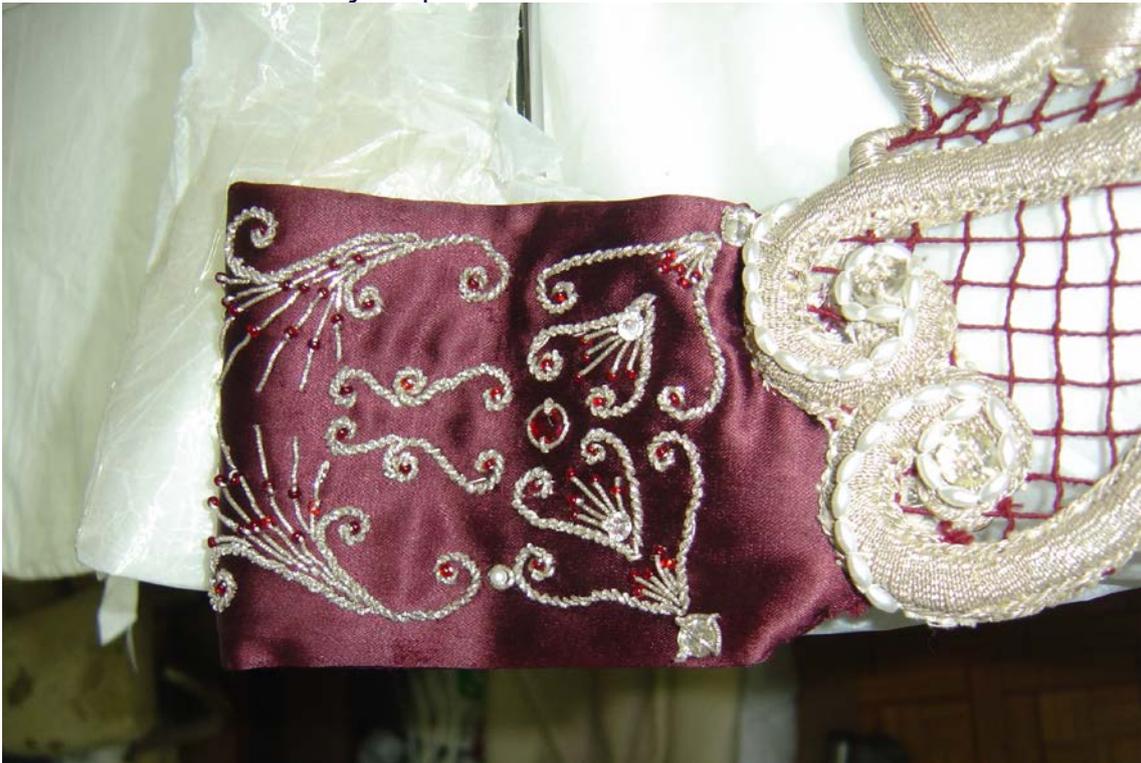
Foto 10: Detalle de las cinchas antes de su sustitución.

Sustitución de las cinchas: A petición de la Cofradía, se han sustituido las cinchas por unas realizadas en terciopelo de seda.

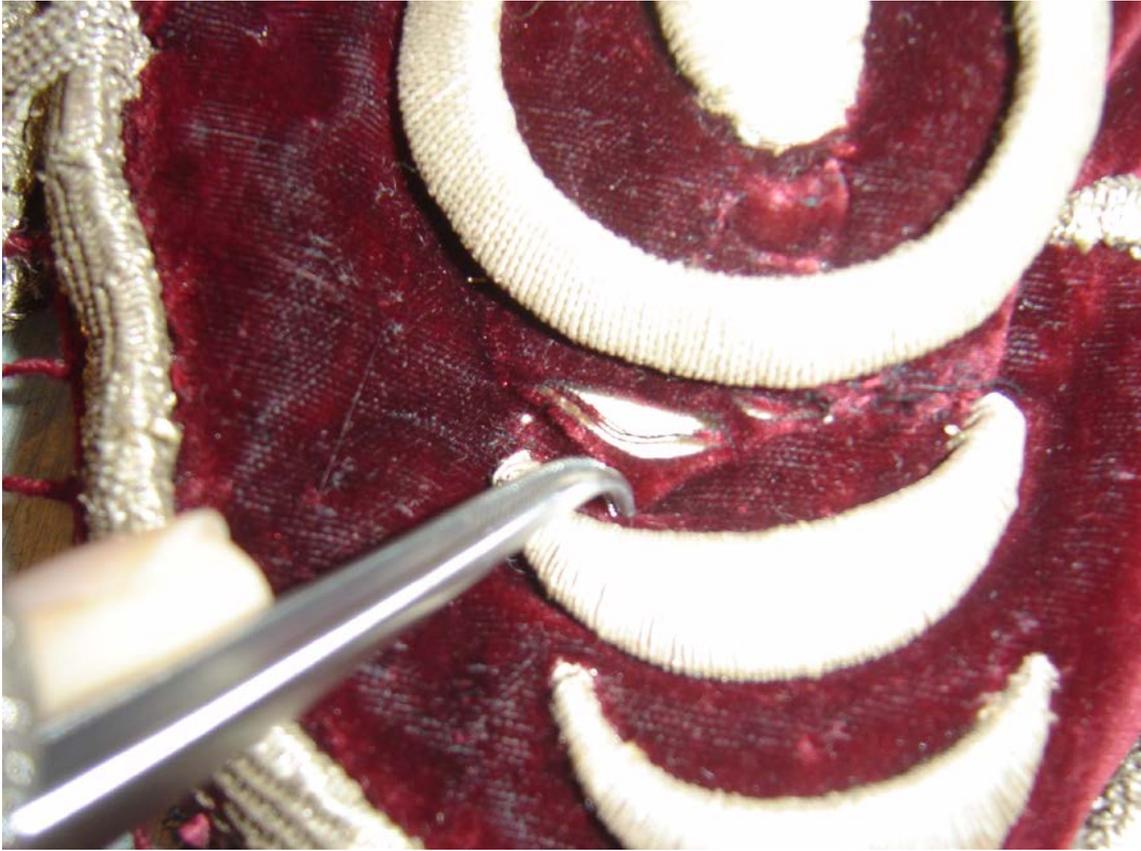
Foto 11: Detalle de las fisuras en el tejido y como se encontraba pegado al soporte de algodón.

Consolidación de zonas débiles. El criterio de consolidación se ha visto limitado debido a la intervención anterior. Al encontrarse el tejido pegado a otro tejido de algodón blanco y ser imposible introducir un soporte entre ambos tejidos, se ha utilizado este refuerzo para consolidar la zona. El hilo empleado ha sido de algodón teñido de un color adecuado a la zona. La malla se ha reforzado con hilo de poliéster del mismo color.

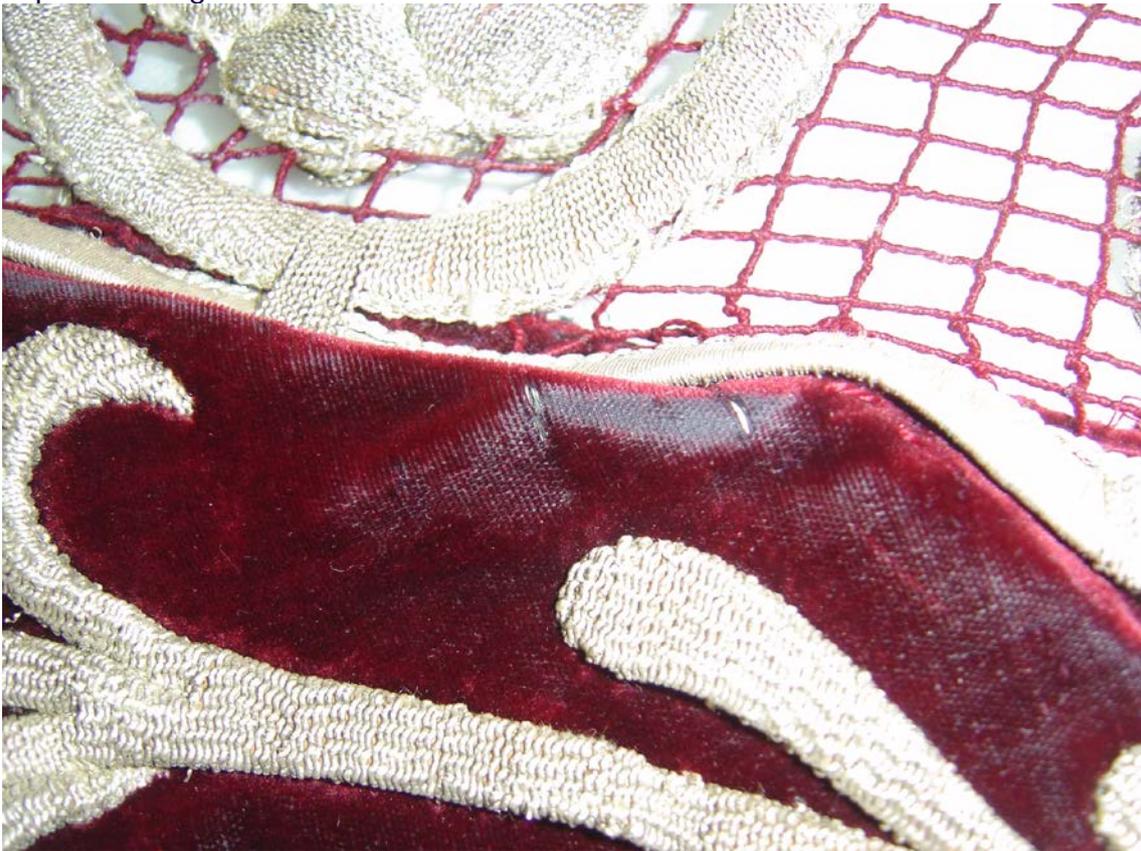
Foto 12: Detalle del desgaste del terciopelo.

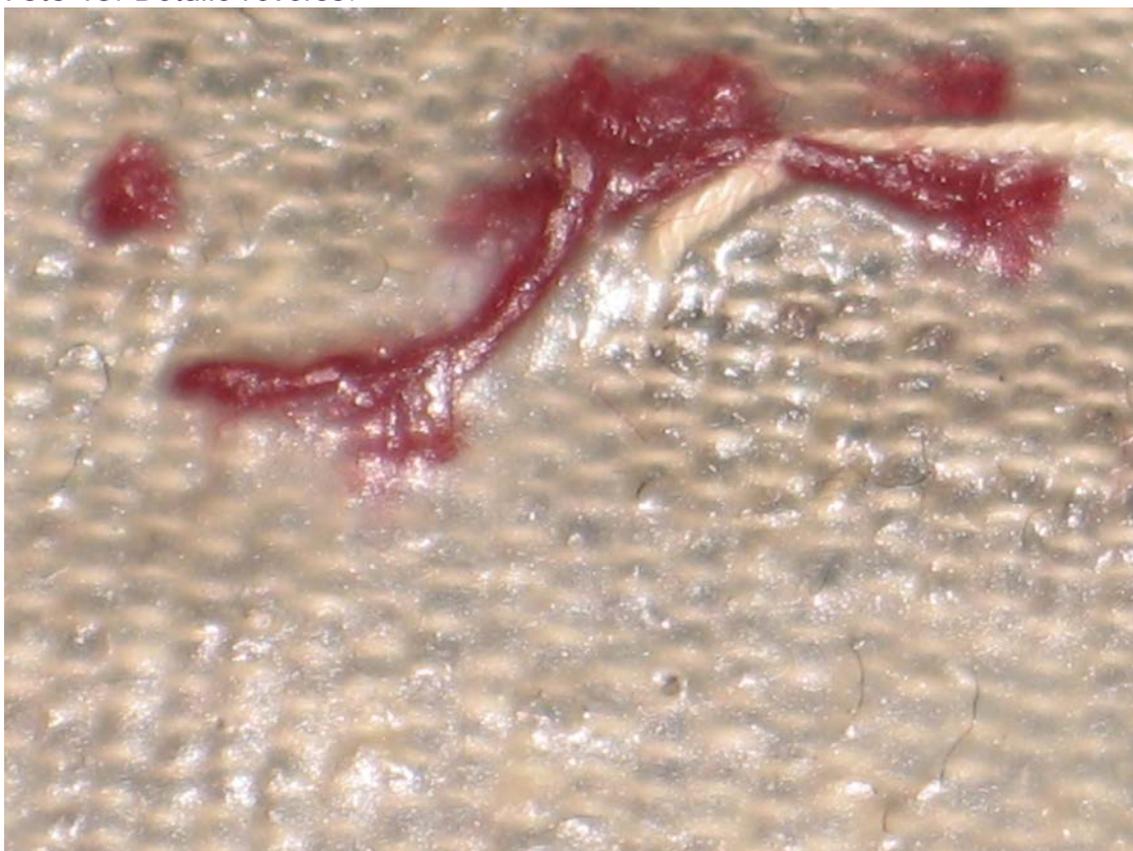
Foto 14: Detalle del adhesivo aplicado por el reverso.

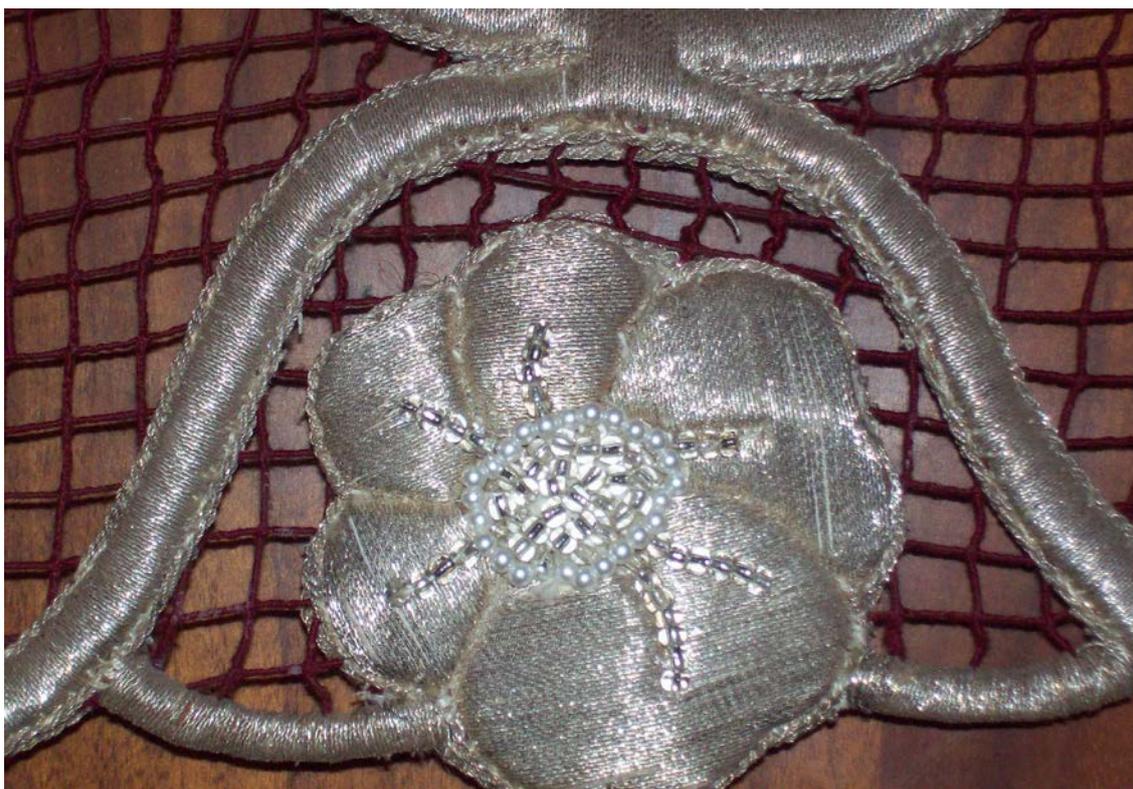
Foto 15: Detalle de una flor antes de la restauración.

Eliminación de piedras. A petición de la cofradía, se eliminaron las piedras de colores, transparentes y perlititas añadidas. En la mayoría de las ocasiones tras eliminar estas decoraciones se conservaba la decoración original. En las flores donde no se conservaba la decoración, se ha realizado un bordado en hilo

metálico similar al original. En las zonas donde la huella de las piedras eliminadas se apreciaba, se cosieron con hilo metálico unas cuentas de cristal que decoraban el interior de las flores.

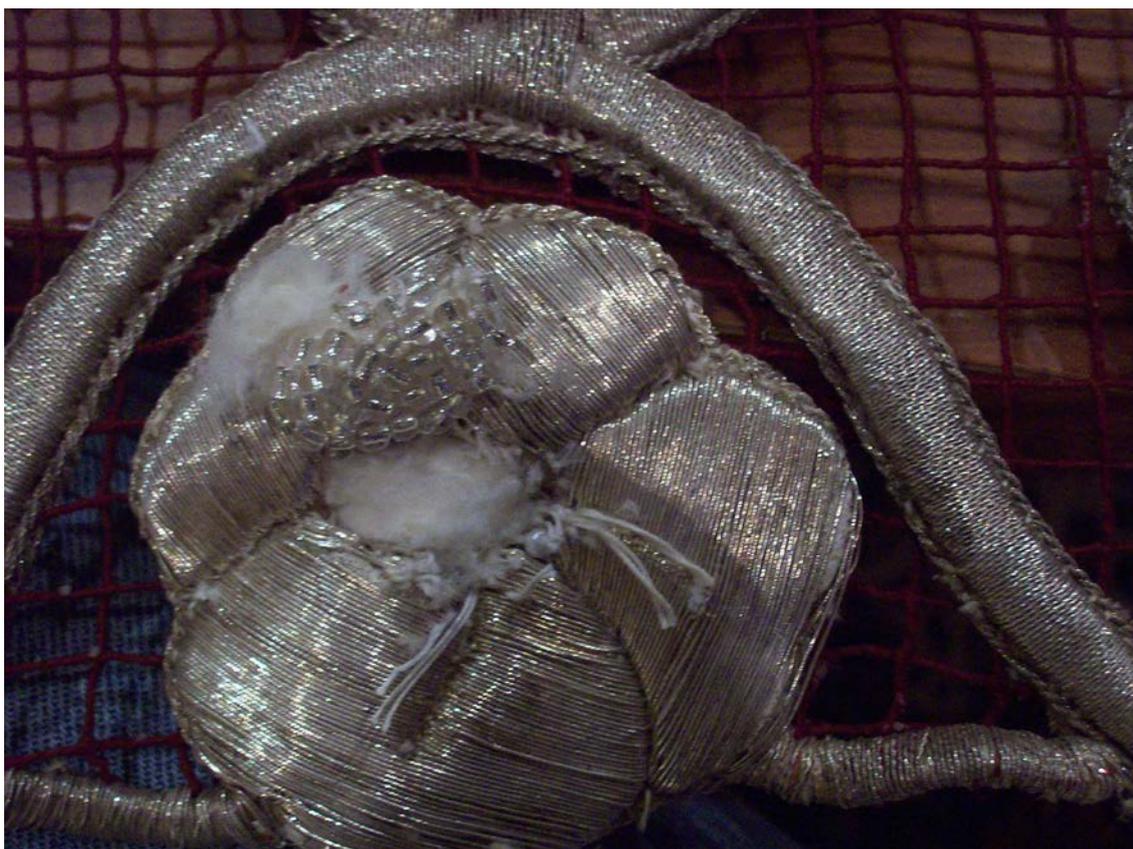
Foto 16: Detalle de una flor durante la restauración.

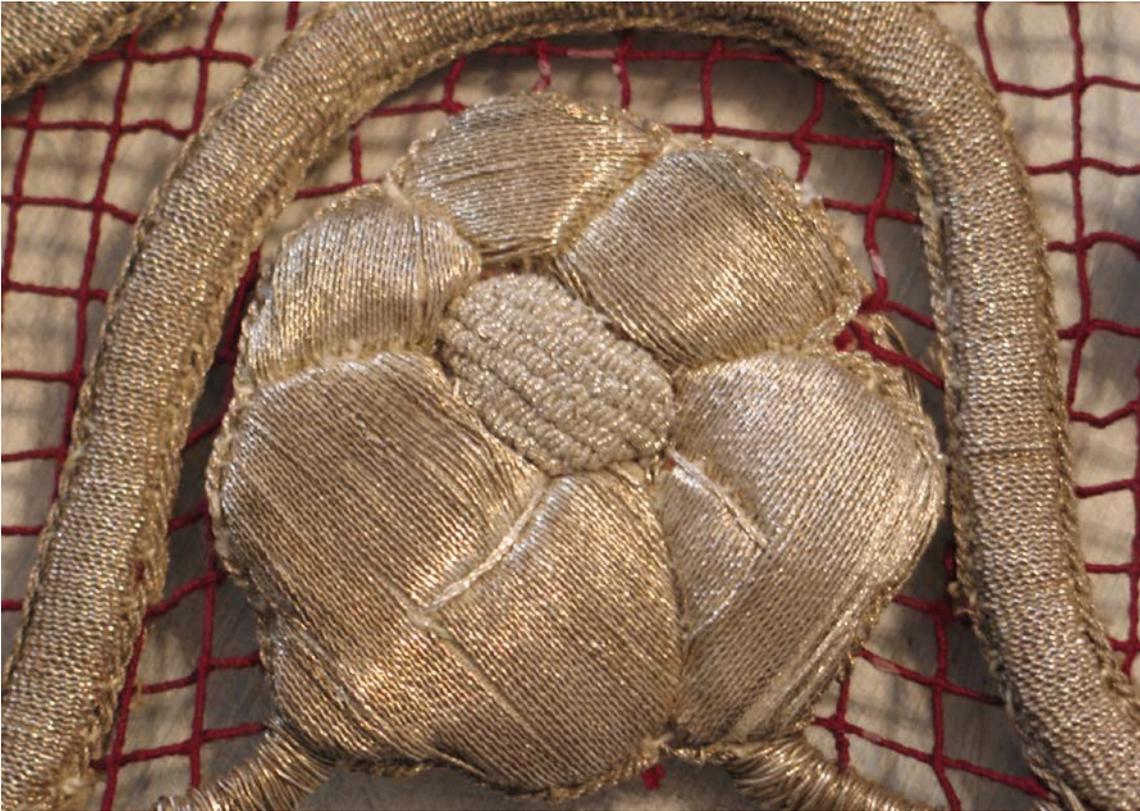
Foto 17: Detalle de una flor tras la restauración.

En las flores que decoran en anverso de la malla, conservan el bordado original por lo que la reintegración de las flores ha sido en base a estas flores.

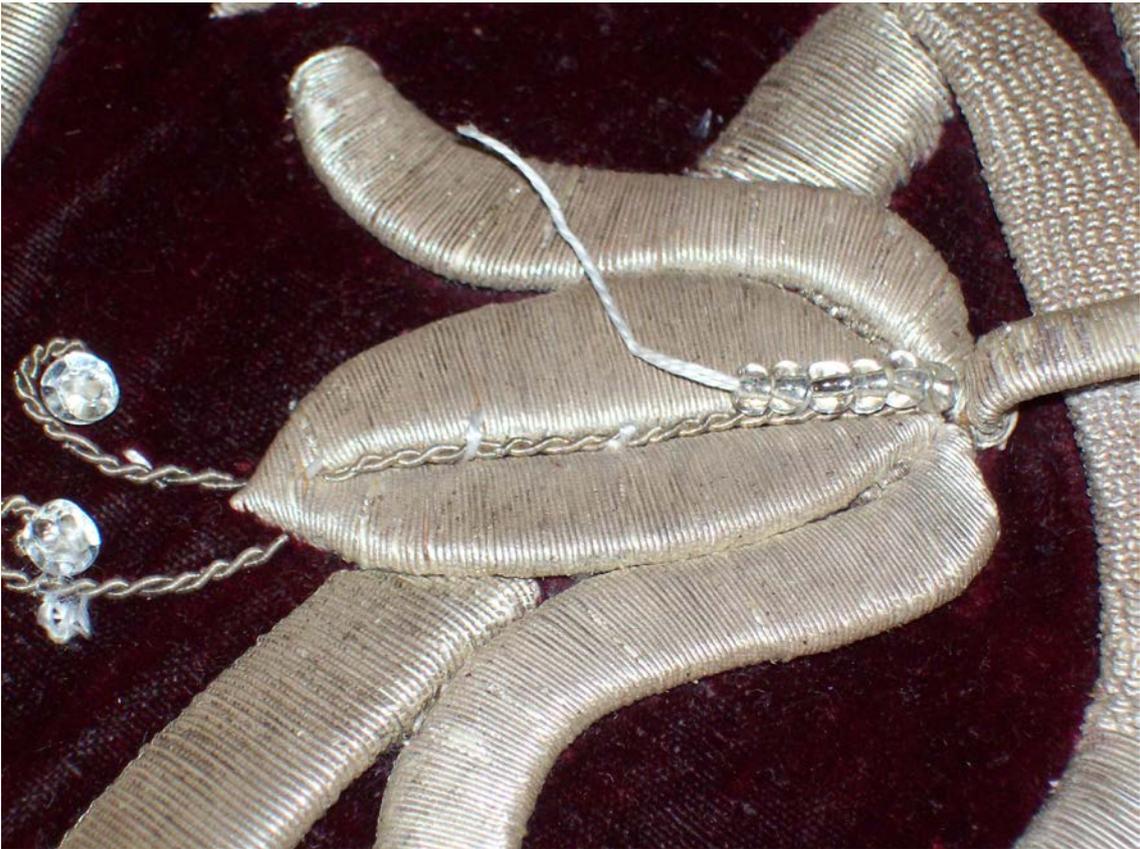
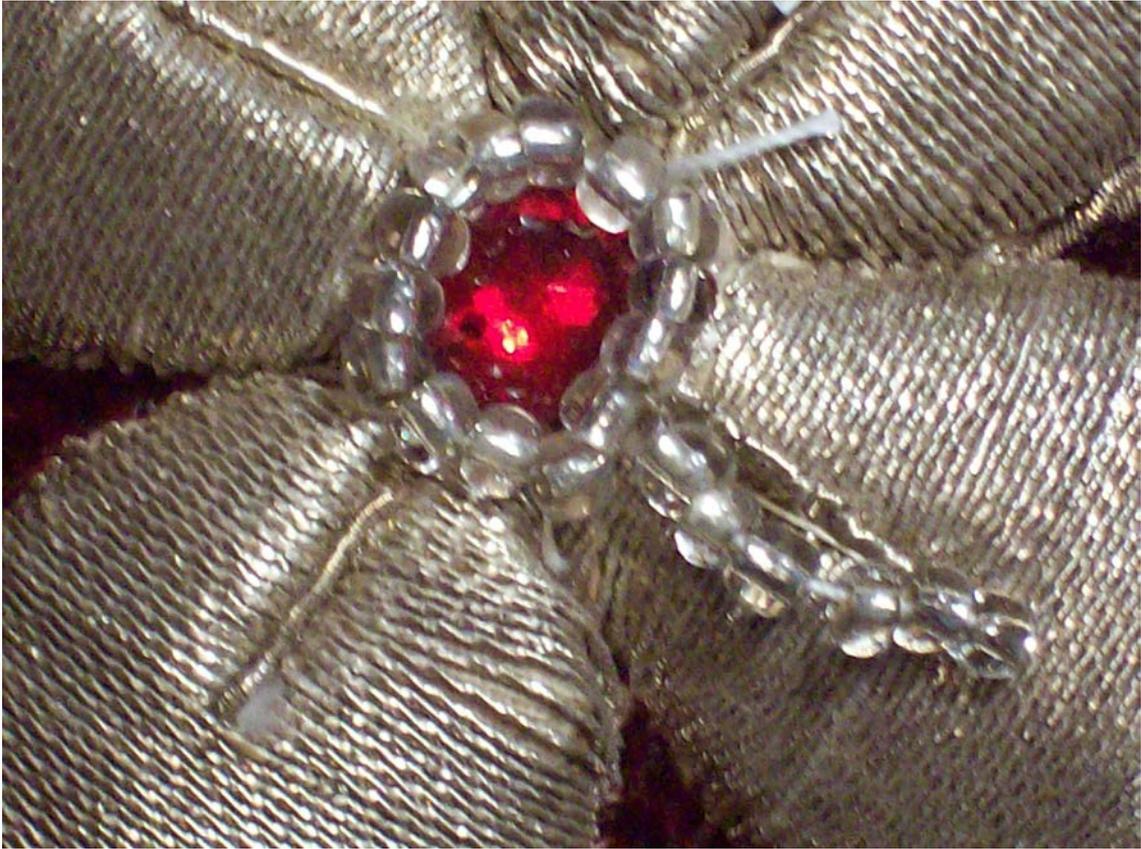
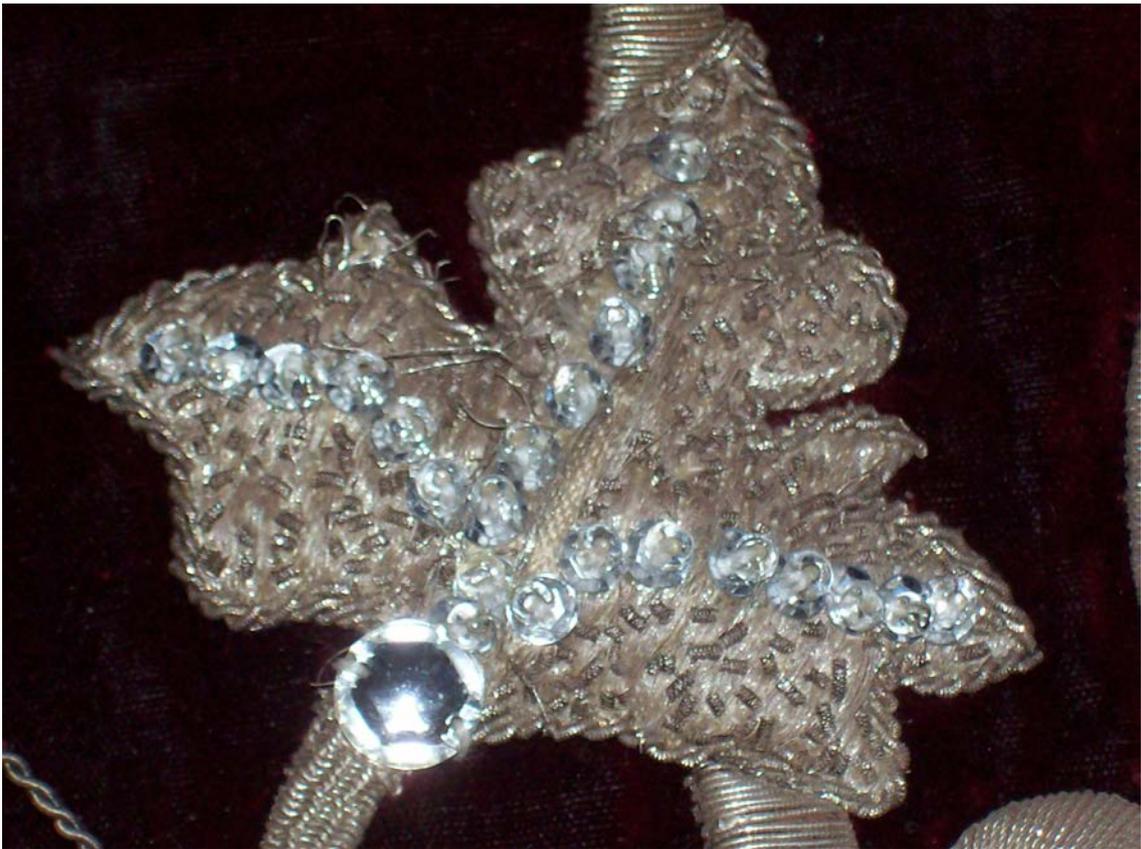
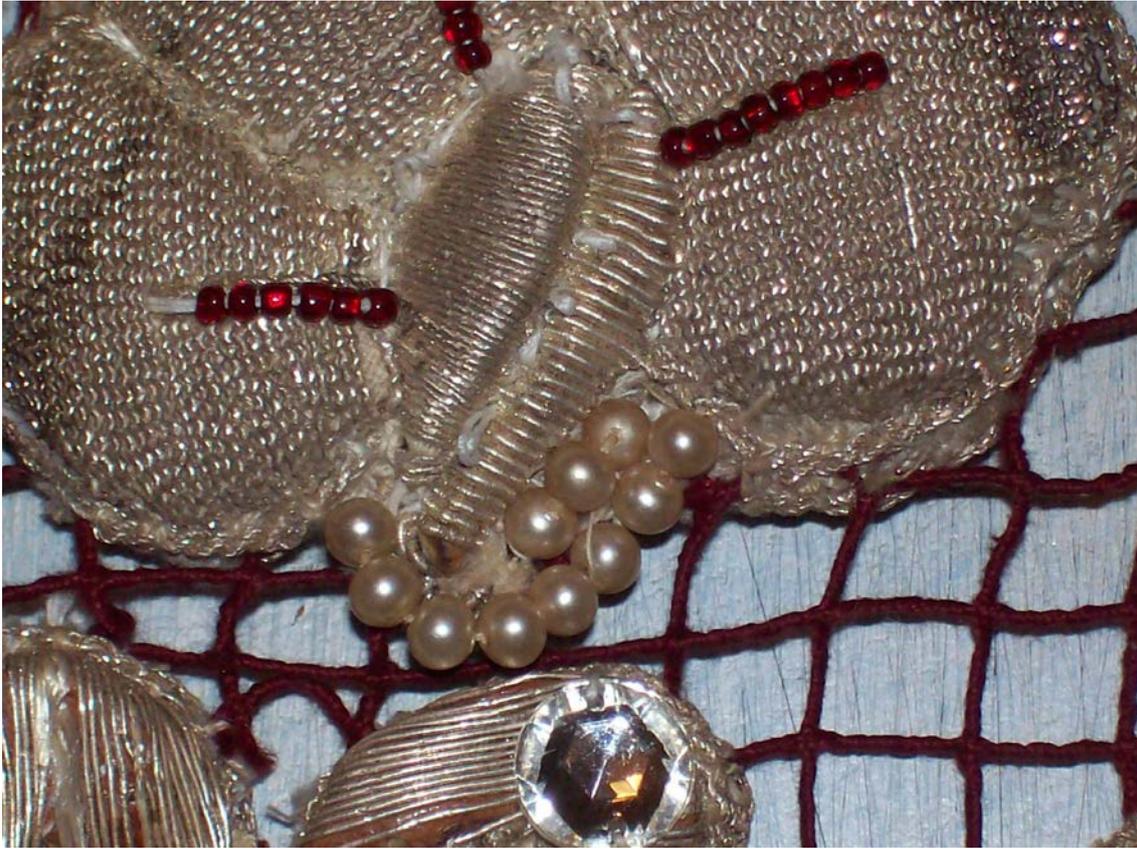
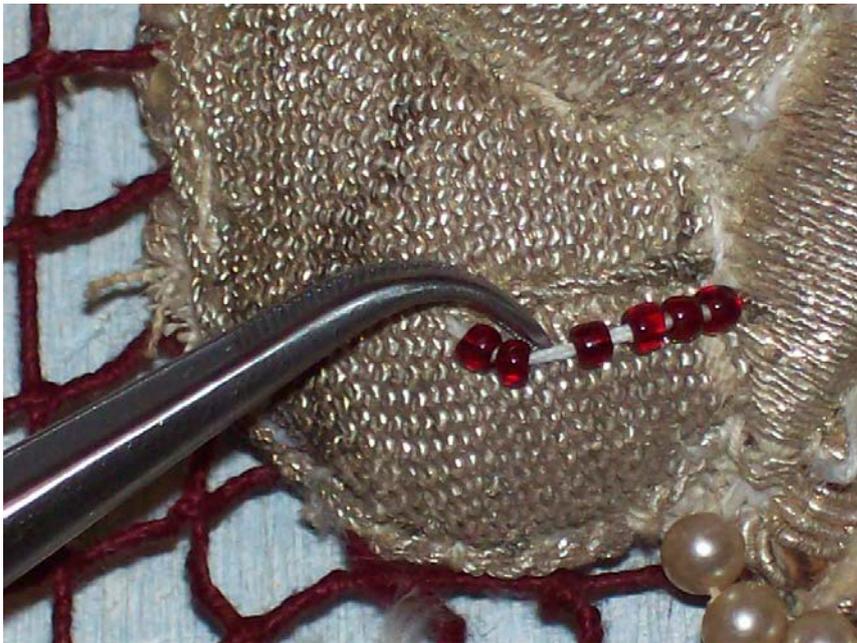
Foto 18-22: Detalles del bordado original oculto por aplicaciones de cristal.

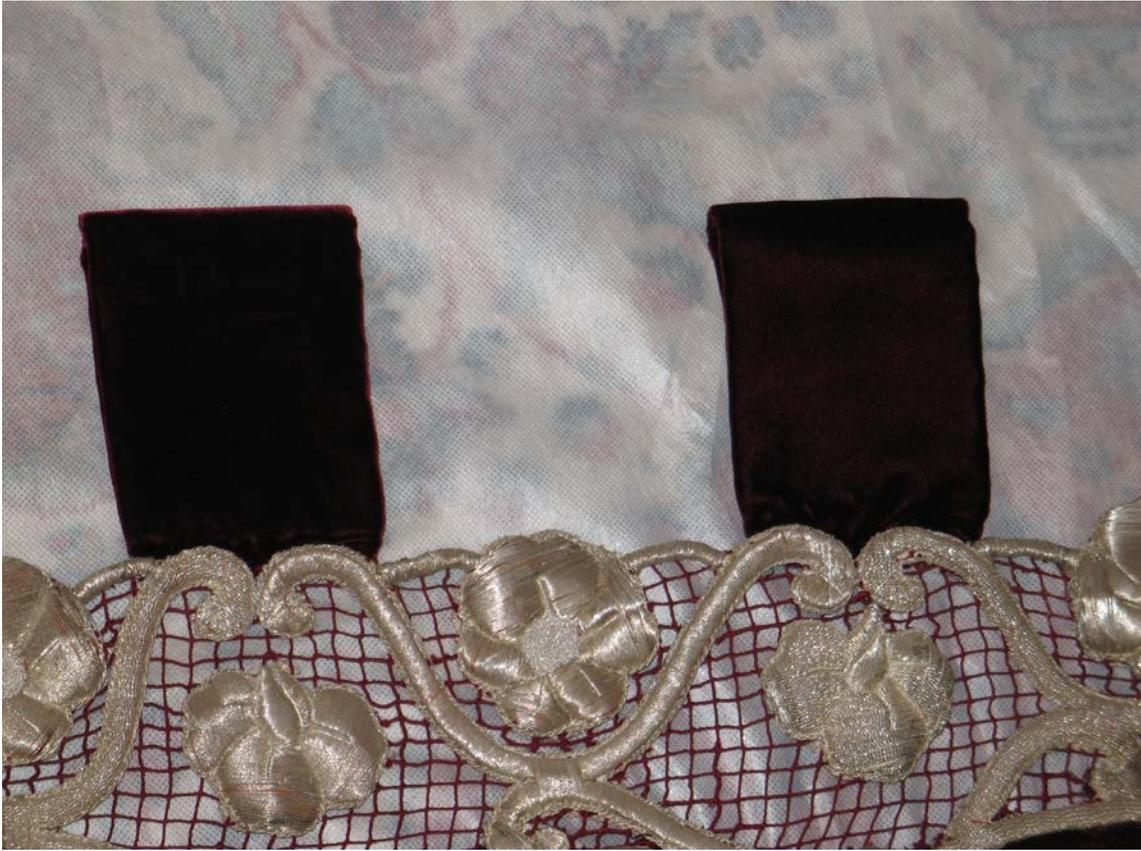
Foto 23: Detalle de las cinchas tras ser sustituidas.

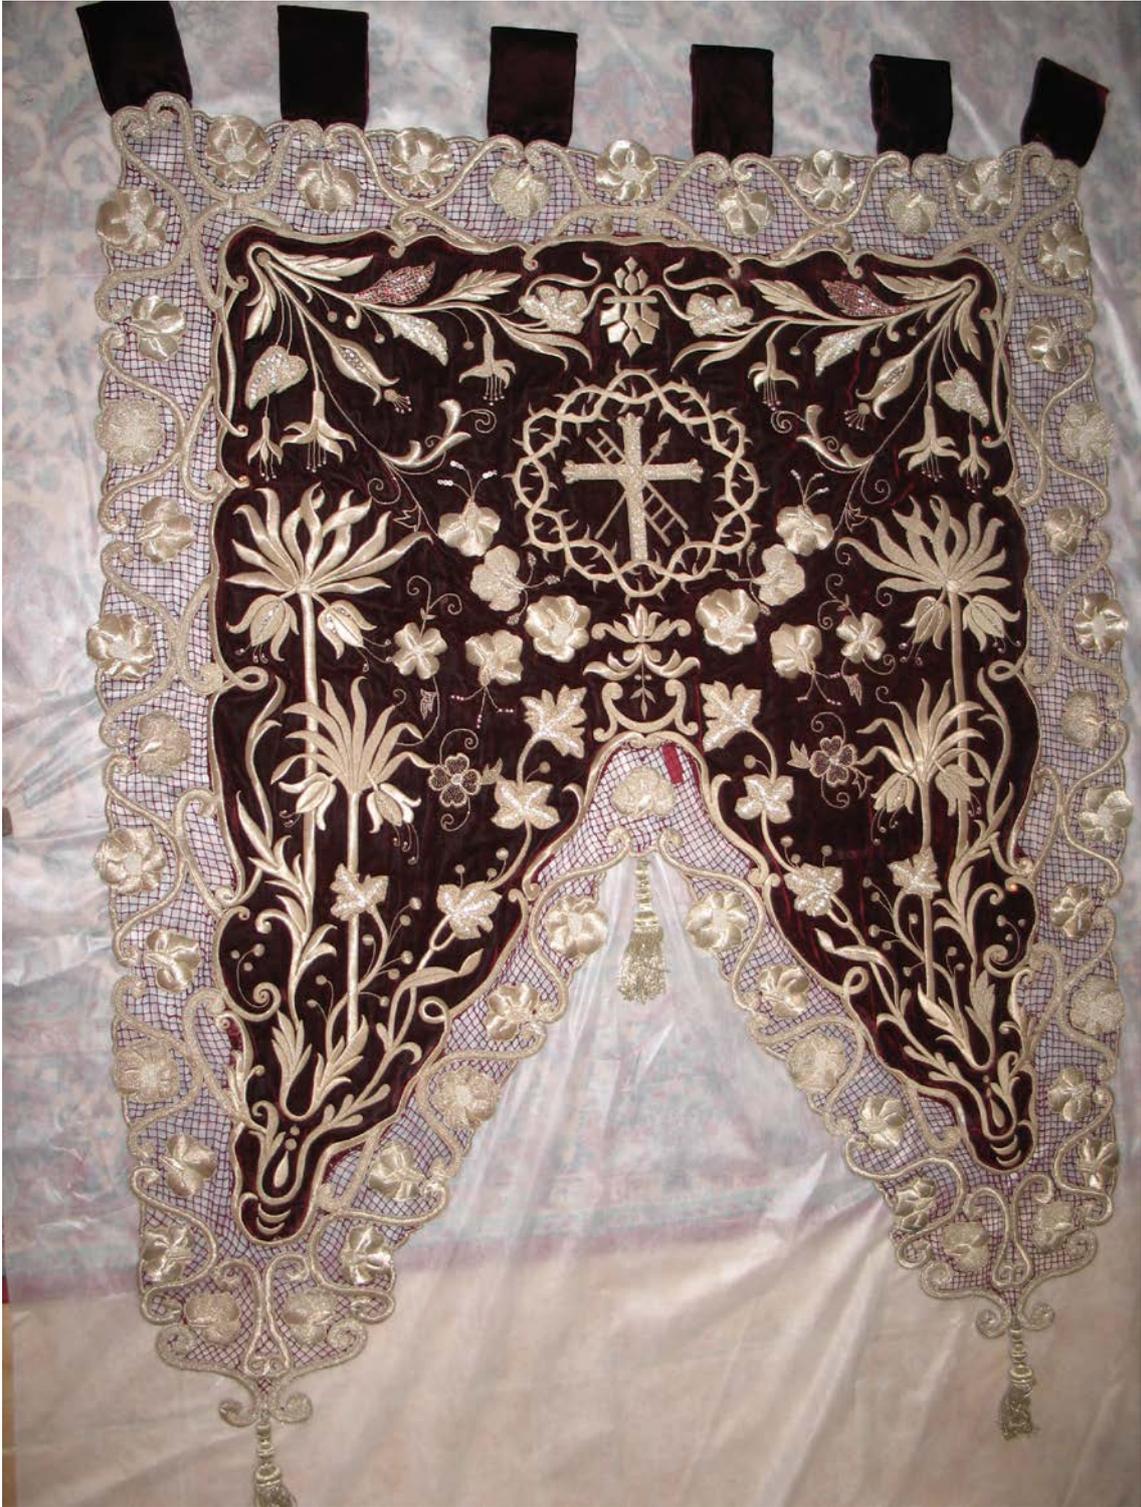
Foto 24: General tras la restauración.
